Varování o produktu: Bezpečnostní riziko kvůli chybně repasovaným brzdám!!!

Pro trh s náhradními díly jsou výrobcem Trucktechnic S.A., Herstal, Belgie nabízeny repasované brzdy z výrobní série WABCO-PAN.

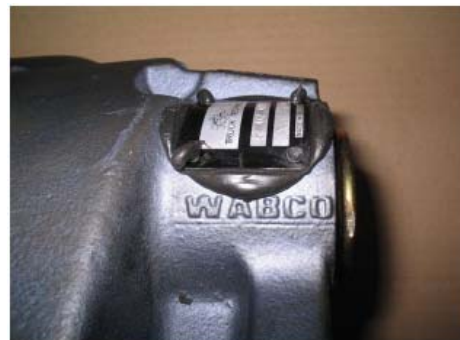
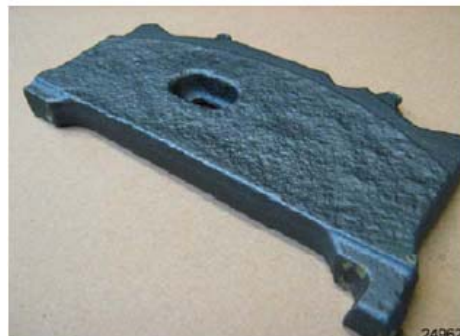
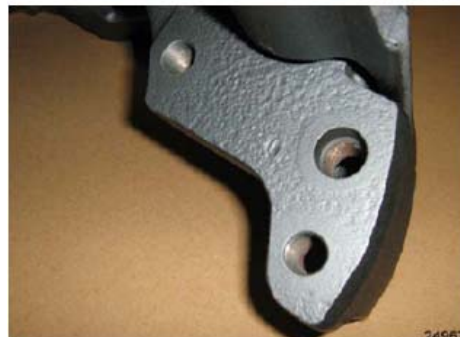
- Repasované brzdy mají typový štítek od firmy Trucktechnic.
- Dosedací plochy pro přišroubování na nápravu jsou natřeny barvou (normálně bez barvy)
- Místa jsou znatelné silné stopy po korozi

Například poškozené, zrezivělé nebo opotřebované součásti brzdy (viz foto) nebyly vyměněny. Protože jmenované nedostatky ukazují na systematicky neodborný proces repasování kolových brzd, je z toho možné usoudit, že všechny produkty tohoto prodejce vykazují nedostatky z hlediska bezpečnosti.

Obrázek:
Detaily vzorku od firmy Trucktechnic

WABCO naléhavě varuje před použitím brzd od tohoto prodejce, protože při přezkoušení byly objeveny závažné nedostatky z hlediska bezpečnosti, které by mohly s vysokou pravděpodobností způsobit totální selhání brzdy.

My však upozorňujeme na to, že kapilární trhliny o velikosti několika μm **není možné pomocí rentgenu zjistit**. K prasknutí součásti dojde náhle, aniž by se to předtím signalizovalo většími (rozeznatelnými) trhlinami. WABCO zásadně odmítá jakékoli znovupoužití opotřebovaných brzdových třmenů, protože brzdové třmeny leží v oblasti časové únavy a jsou navrženy na životnost vozidla. Předcházející události týkající se již opotřebovaných brzdových třmenů (proběh kilometrů, působení zatížení apod.) jsou neznámé, proto nelze nijak stanovit jejich zbývající životnost.
